**Compañía de Energía ahorra \$6M USD usando un Digital Twin en *Performance Engineering***

# Troubleshooting Usando un *Digital Twin*

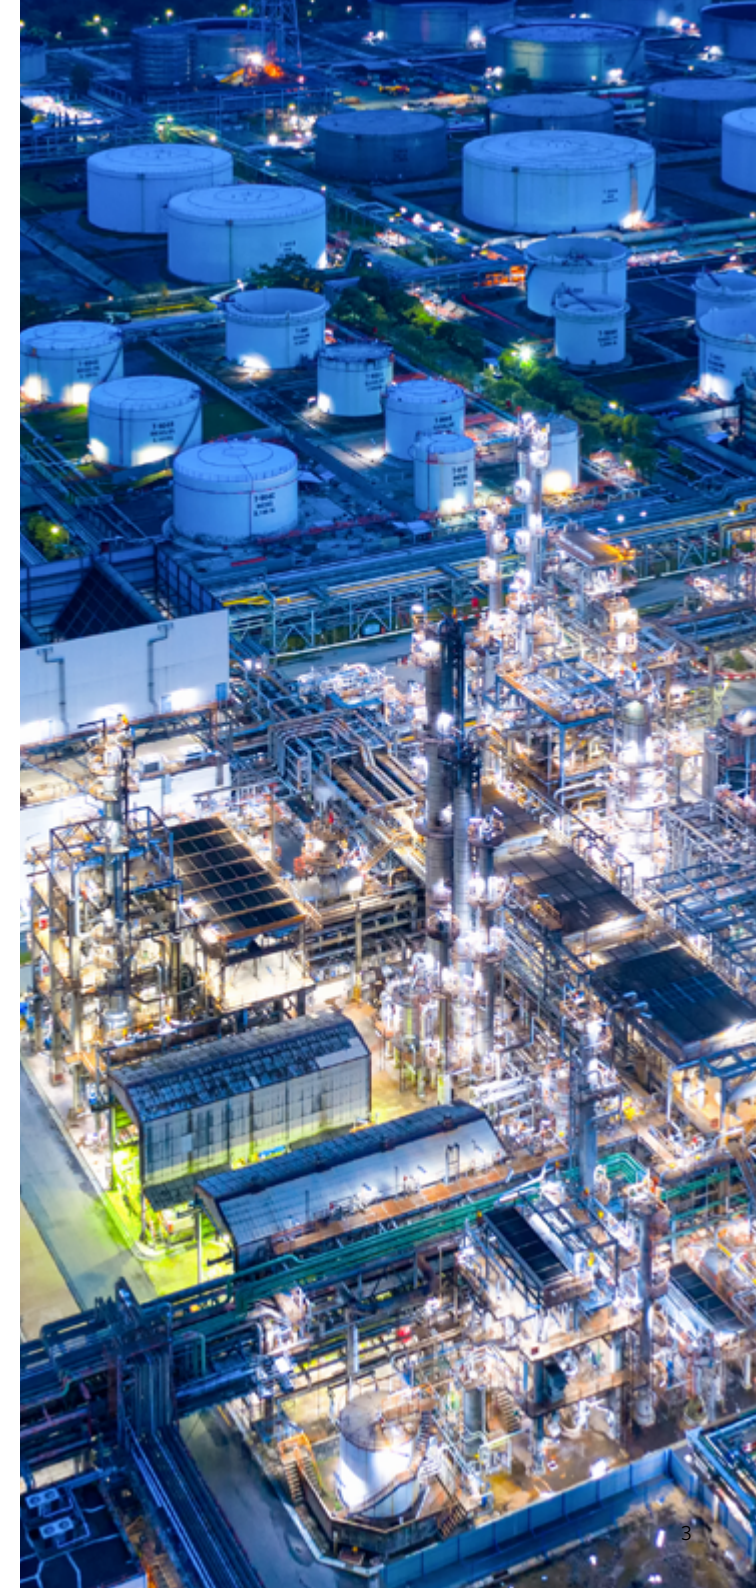
Thermosiphon Piping

Piping Reference Points	ft	Pressure Points	psi	°F	Quality
Height of liquid in column	13.7927	Liquid level in column	24.7		
Height of heat transfer region inlet	5.958	Inlet to exchanger	27.98	243.59	
Height of heat transfer region outlet	8.5622	Inlet to heated section	27.42		
Height of column return line	16.3747	Boiling boundary position	27.42		
		Outlet of heated section	24.38	243.91	0.12
		Exit of outlet piping	24.7	243.91	0.12
Pressure changes (-loss/+gain)	psi	Inlet Circuit	Exchanger	Outlet Circuit	
Frictional		-0.04	-2.54	-0.37	
Gravitational		3.32	-0.55	-0.39	
Momentum		0		0	
Flashing			-0.02		
Nozzles			-0.16		
Unaccounted		0		0.76	
Total		3.28	-3.28	0

**Thermosiphon Stability** Unstable — two-phase instability possible

Figure 1. Pérdidas de carga estimadas por Aspen EDR anterior a las modificaciones

Thermosiphons / Kettles / Knockback Condenser

Thermosiphons	
Thermosiphon stability	Unstable — two-phase instability possible
Kutateladze Number in axial nozzle (should be > 3.2)	<b>3.15</b>
Circuit DeltaP ratio (Outlet/Inlet)	<b>82.062</b>
Vertical tube side thermosiphons	
Flow reversal criterion — top of the tubes (should be > 0.5)	
Flooding criterion — top of the tubes (should > 1.0)	
Fraction of tube length before boiling starts

Figure 2. Análisis de inestabilidad anterior a las modificaciones

Los modelos demostraron que mientras la columna funcionaba con normalidad y lejos de condiciones de inundación y lloriqueo, el problema real estaba ocurriendo en el circuito del termosifón. Los ingenieros observaron que las tuberías y el dimensionamiento causaban operaciones inestables y un nivel muy bajo de líquido en el fondo de la torre y el *reboiler*, lo que generaba un calentamiento excesivo en la superficie de los tubos y exposición a corrosión por gas ácido.

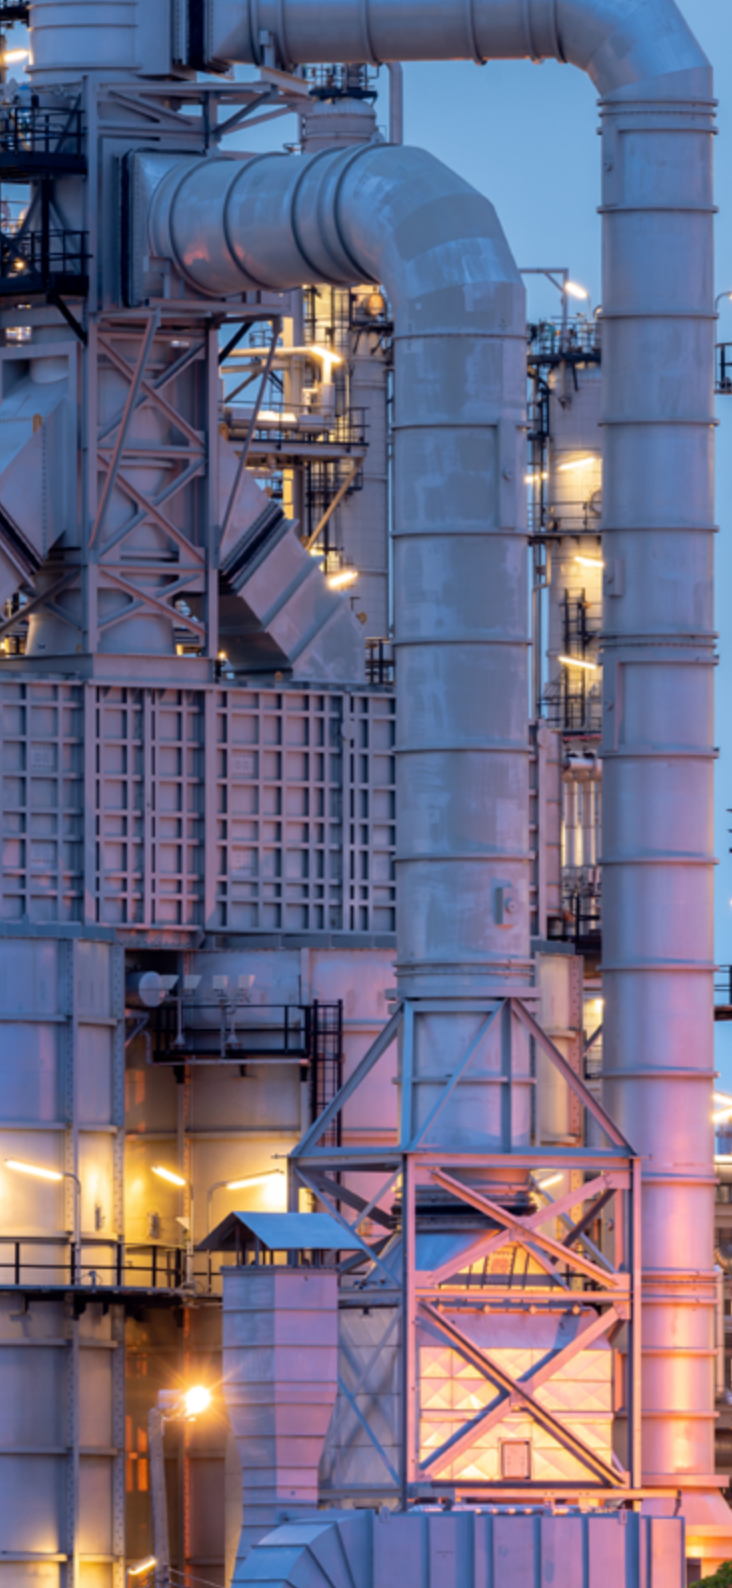
Thermosiphon Piping

Piping Reference Points	ft	Pressure Points	psi	°F	Quality
Height of Liquid level in column	11.8	Liquid level in column	26.7		
Height of heat transfer region inlet	5.3445	Inlet to exchanger	28.72	247.84	
Height of heat transfer region outlet	9.1778	Inlet to heated section	27.88		
Height of column return line	16.378	Boiling boundary position	27.88		
		Outlet of heated section	27.72	249.54	0.11
		Exit of outlet piping	26.7	248.37	0.11
Pressure changes (-loss/+gain)	psi	Inlet Circuit	Exchanger	Outlet Circuit	
Frictional		-0.71	-0.15	-0.51	
Gravitational		2.73	-0.82	-0.07	
Momentum		0		0	
Flashing			0		
Nozzles			-0.48		
Unaccounted		0		0.01	
Total		2.02	-1.45	-0.57

**Thermosiphon Stability** Stable — Circuit DeltaP ratio (Outlet/Inlet) < critical ratio of 2.

Figure 3. Pérdidas de carga estimadas por Aspen EDR posterior a las modificaciones

Thermosiphons / Kettles / Knockback Condenser

Thermosiphons	
Thermosiphon stability	Unstable — DeltaP ratio (Outlet/Inlet) < critical ratio of 2
Kutateladze Number in axial nozzle (should be > 3.2)	<b>5.88</b>
Circuit DeltaP ratio (Outlet/Inlet)	<b>1.627</b>
Vertical tube side thermosiphons	
Flow reversal criterion — top of the tubes (should be > 0.5)	
Flooding criterion — top of the tubes (should > 1.0)	
Fraction of tube length before boiling starts

Figure 4. Análisis de inestabilidad posterior a las modificaciones

Para corregir el problema, la compañía decidió cambiar los diámetros de las tuberías e implementar una válvula en la tubería de salida de la torre en el circuito del termosifón. Usando Aspen EDR, los ingenieros evaluaron el impacto de reducir el diámetro de la línea de retorno, así como otras actualizaciones en los accesorios y los diámetros de las boquillas. La compañía pudo identificar e implementar cambios que eliminaron la inestabilidad.

Si bien detener la unidad de amina por una semana durante la pandemia de COVID-19 inicialmente parecía arriesgado, las soluciones de *Performance Engineering* de AspenTech proporcionaron a los líderes de la compañía confianza en su decisión. El software proporcionó simulaciones rigurosas e iterativas para ayudar a los ingenieros a comprender y modelar con precisión el circuito del termosifón. En particular, el modelo Aspen EDR proporcionó la orientación que el equipo necesitaba para tomar decisiones informadas e implementar estas modificaciones en la planta (Figuras 3 y 4).
